Le 8 août 2003, fontis à OTTANGE

Constats de la DRIRE

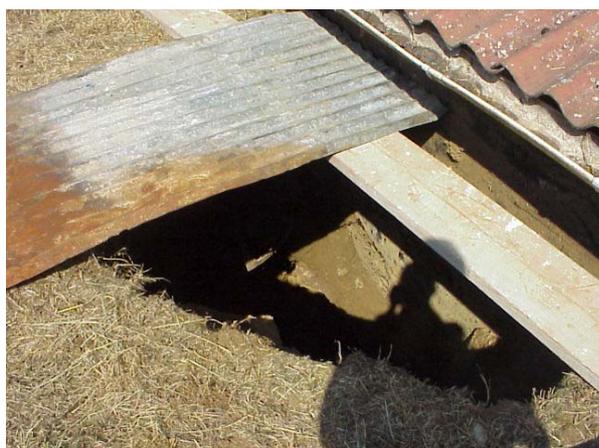
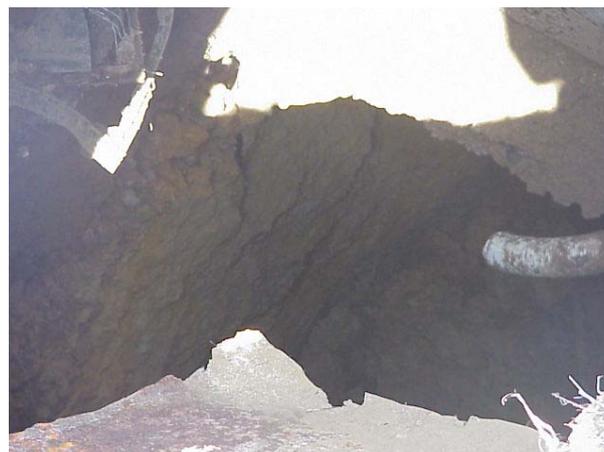
- un fontis d'un diamètre de 2 à 3 m et d'une profondeur de 5 à 6 m est présent contre un mur constituant l'arrière du garage individuel de M. Jung ;
- la cavité se prolonge sous la dalle du garage mais la dalle du garage paraît intacte ;
- sur la face arrière du garage, les agglos sont disjoints. Sur les faces avant et latérales du garage des fissures horizontales existent. Le propriétaire ne se prononce pas sur l'ancienneté de ces fissures ;
- aucun signe particulier de désordre n'est constaté sur le bâtiment du propriétaire situé à 4 m à côté du garage. Les autres habitations les plus proches se situent à 20 m derrière le garage.

Vues du fontis

Le traitement démarre courant août par réalisation d'un mur de retenue dans la galerie. Ce mur permet ensuite l'injection d'un bouchon de béton pour bloquer le fontis dans la galerie.

Le 2 septembre, le bouchon en galerie étant suffisamment consolidé, les travaux en surface débutent : comblement du fontis par du béton, notamment sous la dalle du garage. Le 3 septembre un drainage est installé en amont du fontis pour dérouter les eaux directement vers le réseau d'eaux de pluie. Le 4 septembre, une protection est installée sur le mur du garage et le comblement est achevé. Ce jour, le Maire et la presse visitent la galerie et les travaux réalisés.

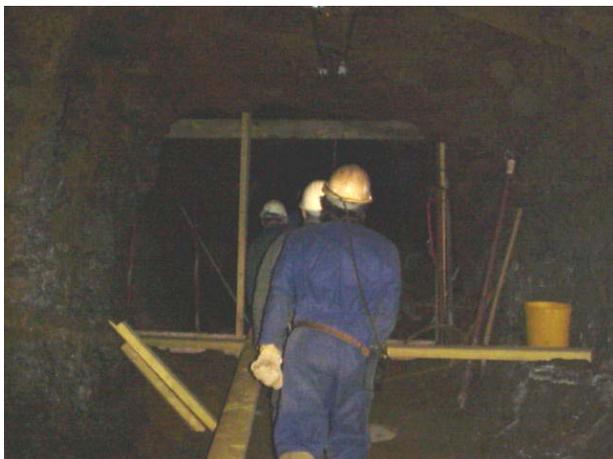
Préparation du comblement de la galerie près du fontis

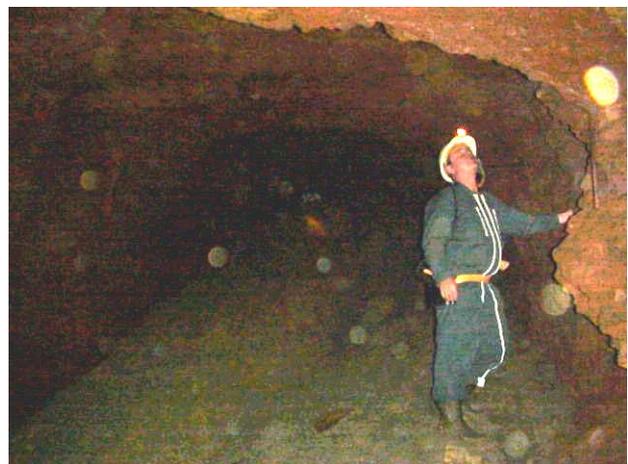
☞ Au cours d'une visite en mine le 13 août 2003, il est constaté que la galerie concernée par le fontis est en parfait état, excepté au voisinage immédiat du fontis. Aucune zone sonnante le creux n'est repérée, signe de bonne tenue du toit.

La coulée du fontis est assez longue du fait de la pente de la galerie. Les terrains éboulés ont la consistance d'un béton frais (matériaux boueux)

Inspection du fontis dans la galerie
